**OBRAS EMERGENCIAIS - COBERTURA,
IMPERMEABILIZAÇÕES E RECUPERAÇÕES DO
CONDOMÍNIO DO BLOCO “C” DA SQS 109**

RELATÓRIO Nº 01

PERÍODO: 16/11/2018 À 14/12/2018

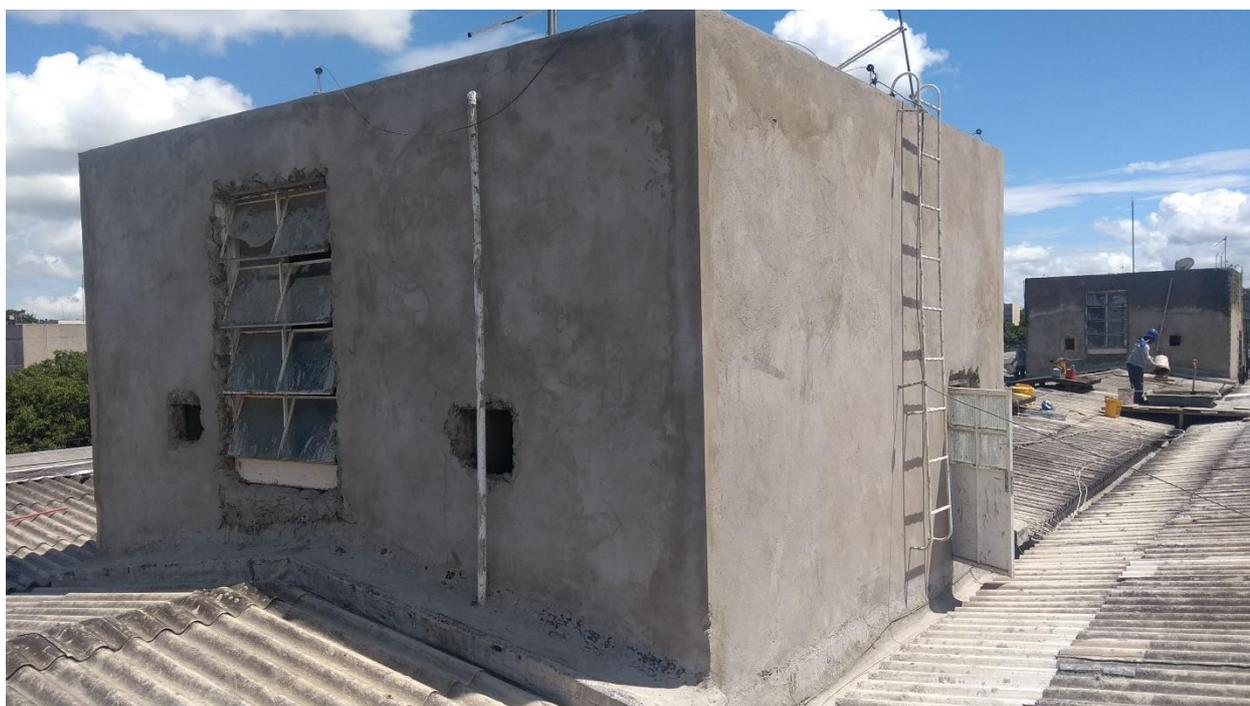
4.1.4 - REBOCO COM AREIA LAVADA TRAÇO VOLUMÉTRICO 1:4 COM ADITIVO ADERENTE TIPO BIANCO OU SIMILAR

- Item 80% medido referente à conclusão de 04 unidades das 05 existentes

REBOCO DAS PAREDES EXTERNAS DAS CASAS DE MÁQUINAS

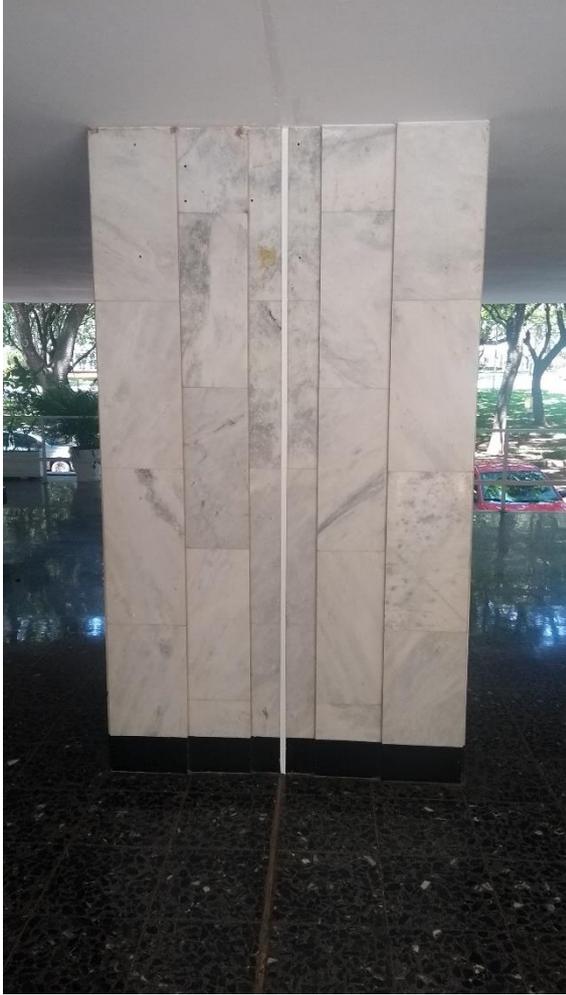
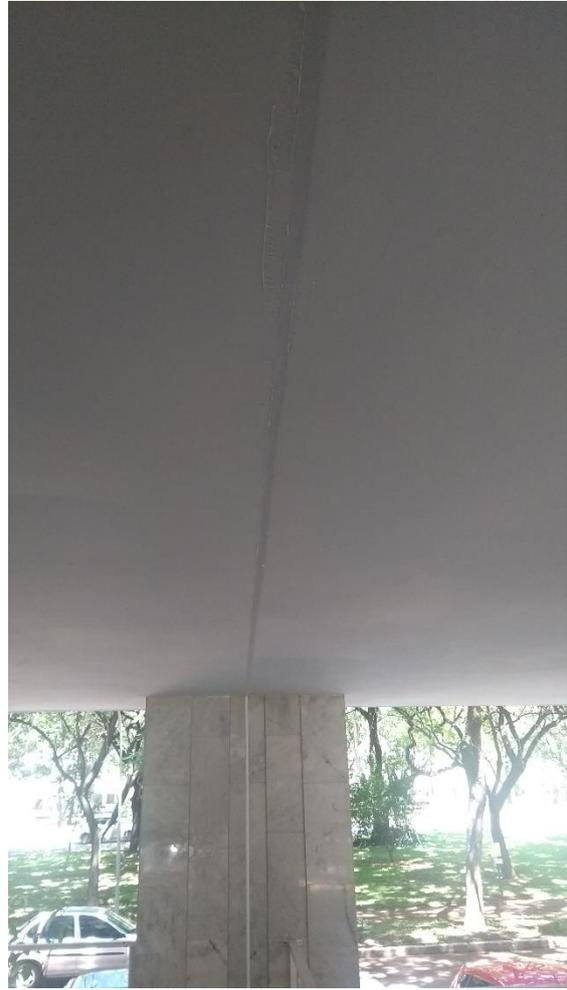
7.2.1 - SUBSTITUIÇÃO TOTAL DAS JUNTAS DE DILATAÇÃO CONFORME NBR 13755 PREENCHIDAS COM SIKAFLEX1A (RETIRADA DA EXISTENTE, LIMPEZA DO BERÇO, APLICAÇÃO DE TARUCEL E MASTIQUE NOVO)

- Medido 88,00 m referente à quantidade executada nas partes internas do pilotis

JUNTAS DE DILATAÇÃO DO PILOTIS
